Misura in array di tipo Re.Mi.

Progressivo	A 1
Lat. Gauss Boaga Ovest - Inizio stesa	N 5082004
Lon. Gauss Boaga Ovest - Inizio stesa	E 1754687
Lat. Gauss Boaga Ovest - Fine stesa	N 5082046
Lon. Gauss Boaga Ovest - Fine stesa	E 1754702
Quota p.c. s.l.m.	68,3 m
Valore medio $V_{s,30}$ dal p.c.	393 m/s
Categoria di sottosuolo (NTC - 2008)	B
Anno di misura	2013

Misura sismica H.V.S.R.

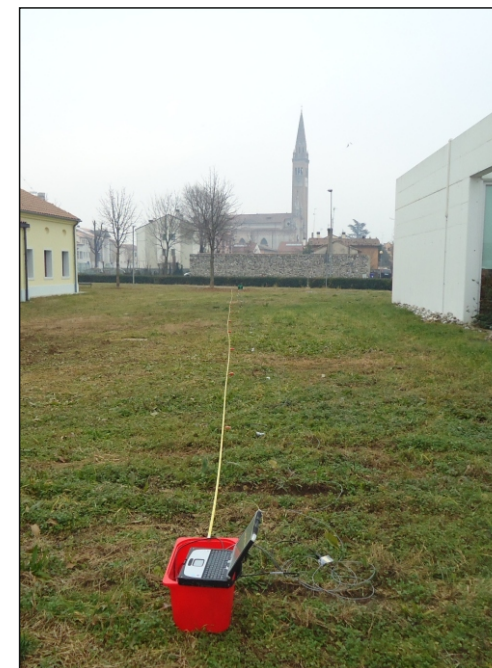
Profilo V_s

Progressivo	A 2
Lat. Gauss Boaga Ovest - Inizio stesa	N 5082646
Lon. Gauss Boaga Ovest - Inizio stesa	E 1754937
Lat. Gauss Boaga Ovest - Fine stesa	N 5082658
Lon. Gauss Boaga Ovest - Fine stesa	E 1754981
Quota p.c. s.l.m.	63,7 m
Valore medio $V_{s,30}$ dal p.c.	483 m/s
Categoria di sottosuolo (NTC - 2008)	B
Anno di misura	2013

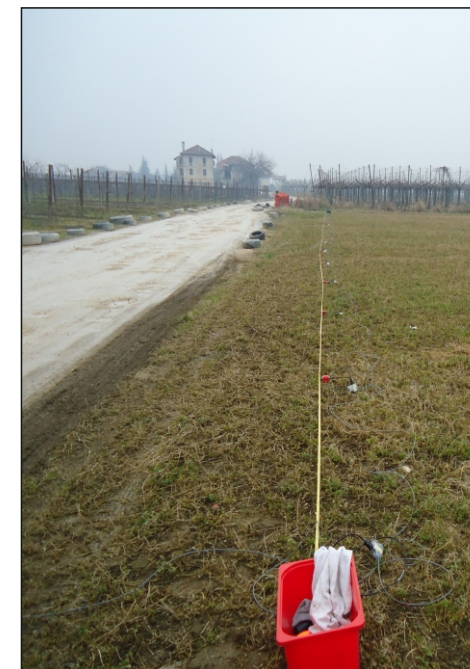
Profilo V_s

Progressivo	A 5
Lat. Gauss Boaga Ovest - Inizio stesa	N 5082473
Lon. Gauss Boaga Ovest - Inizio stesa	E 1753731
Lat. Gauss Boaga Ovest - Fine stesa	N 5082486
Lon. Gauss Boaga Ovest - Fine stesa	E 1753774
Quota p.c. s.l.m.	63,2 m
Valore medio $V_{s,30}$ dal p.c.	445 m/s
Categoria di sottosuolo (NTC - 2008)	B
Anno di misura	2013

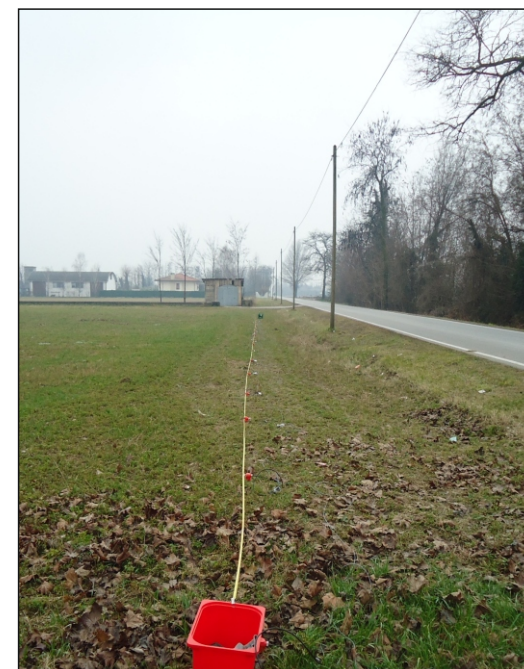
Profilo V_s

Progressivo	A 7
Lat. Gauss Boaga Ovest - Inizio stesa	N 5081687
Lon. Gauss Boaga Ovest - Inizio stesa	E 1754620
Lat. Gauss Boaga Ovest - Fine stesa	N 5081642
Lon. Gauss Boaga Ovest - Fine stesa	E 1754618
Quota p.c. s.l.m.	56,1 m
Valore medio $V_{s,30}$ dal p.c.	391 m/s
Categoria di sottosuolo (NTC - 2008)	B
Anno di misura	2013

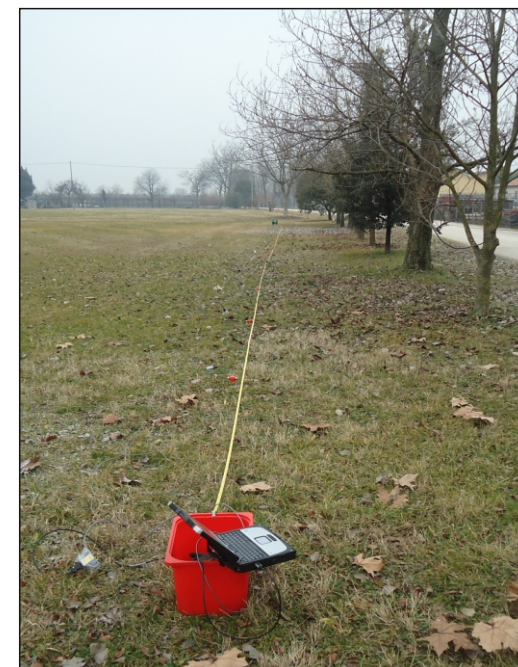
Profilo Vs

Progressivo	A 8
Lat. Gauss Boaga Ovest - Inizio stesa	N 5081266
Lon. Gauss Boaga Ovest - Inizio stesa	E 1755118
Lat. Gauss Boaga Ovest - Fine stesa	N 5081224
Lon. Gauss Boaga Ovest - Fine stesa	E 1755102
Quota p.c. s.l.m.	63,8 m
Valore medio Vs ₃₀ dal p.c.	443 m/s
Categoria di sottosuolo (NTC - 2008)	B
Anno di misura	2013

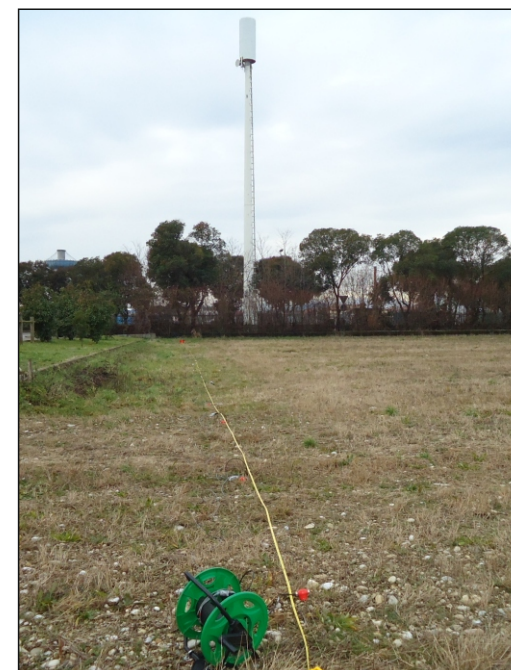
Profilo V_s

Progressivo	A 9
Lat. Gauss Boaga Ovest - Inizio stesa	N 5081892
Lon. Gauss Boaga Ovest - Inizio stesa	E 1755776
Lat. Gauss Boaga Ovest - Fine stesa	N 5081894
Lon. Gauss Boaga Ovest - Fine stesa	E 1755821
Quota p.c. s.l.m.	57,3 m
Valore medio $V_{s,30}$ dal p.c.	439 m/s
Categoria di sottosuolo (NTC - 2008)	B
Anno di misura	2013

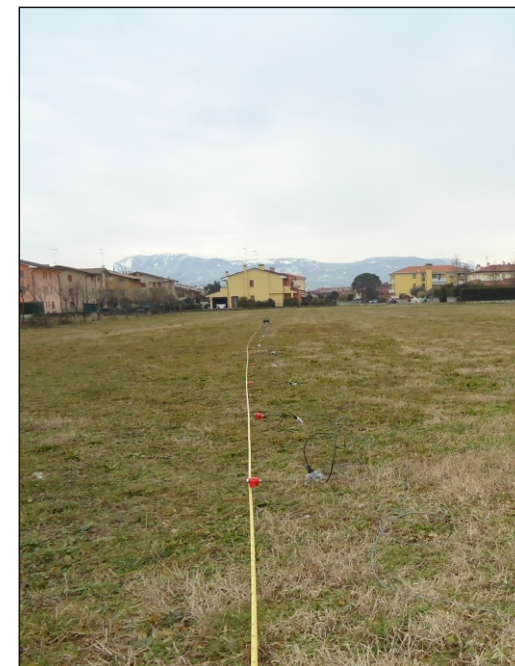
Profilo V_s

Progressivo	A 10
Lat. Gauss Boaga Ovest - Inizio stesa	N 5082386
Lon. Gauss Boaga Ovest - Inizio stesa	E 1757031
Lat. Gauss Boaga Ovest - Fine stesa	N 5082429
Lon. Gauss Boaga Ovest - Fine stesa	E 1757043
Quota p.c. s.l.m.	54,1 m
Valore medio $V_{s,30}$ dal p.c.	384 m/s
Categoria di sottosuolo (NTC - 2008)	B
Anno di misura	2013

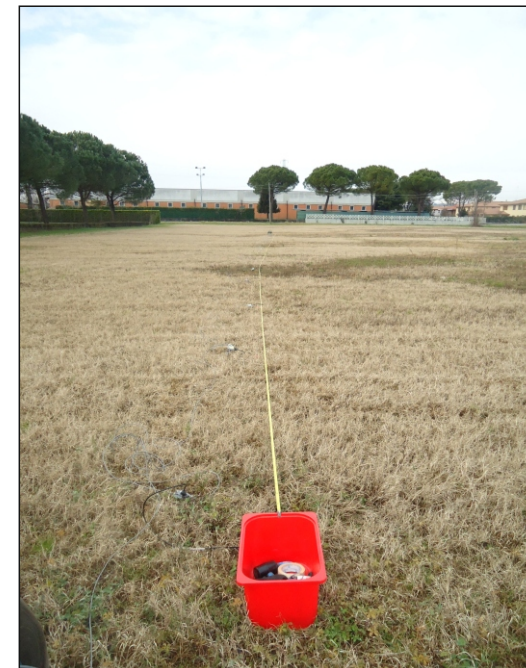
Profilo Vs

Progressivo	A 11
Lat. Gauss Boaga Ovest - Inizio stesa	N 5083740
Lon. Gauss Boaga Ovest - Inizio stesa	E 1755484
Lat. Gauss Boaga Ovest - Fine stesa	N 5083732
Lon. Gauss Boaga Ovest - Fine stesa	E 1755439
Quota p.c. s.l.m.	65,8 m
Valore medio Vs ₃₀ dal p.c.	457 m/s
Categoria di sottosuolo (NTC - 2008)	B
Anno di misura	2013

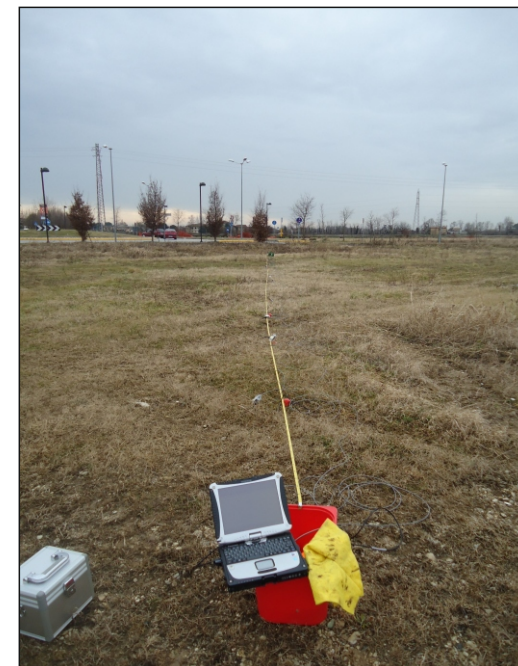
Profilo Vs

Progressivo	A 12
Lat. Gauss Boaga Ovest - Inizio stesa	N 5083899
Lon. Gauss Boaga Ovest - Inizio stesa	E 1756391
Lat. Gauss Boaga Ovest - Fine stesa	N 5083871
Lon. Gauss Boaga Ovest - Fine stesa	E 1756402
Quota p.c. s.l.m.	54,0 m
Valore medio Vs,30 dal p.c.	446 m/s
Categoria di sottosuolo (NTC - 2008)	B
Anno di misura	2013

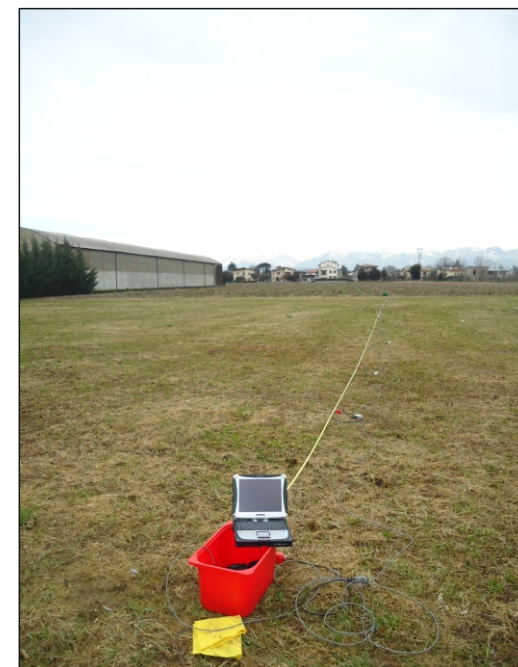
Profilo V_s

Progressivo	A 13
Lat. Gauss Boaga Ovest - Inizio stesa	N 5083189
Lon. Gauss Boaga Ovest - Inizio stesa	E 1756987
Lat. Gauss Boaga Ovest - Fine stesa	N 5083229
Lon. Gauss Boaga Ovest - Fine stesa	E 1756966
Quota p.c. s.l.m.	47,8 m
Valore medio $V_{s,30}$ dal p.c.	422 m/s
Categoria di sottosuolo (NTC - 2008)	B
Anno di misura	2013

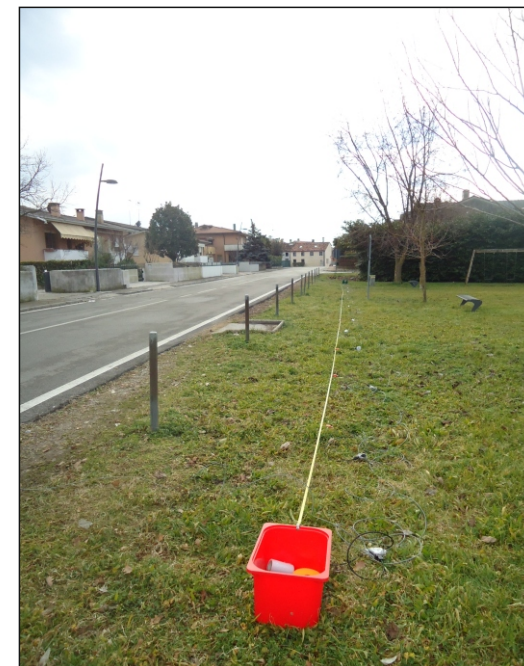
Profilo V_s

Progressivo	A 14
Lat. Gauss Boaga Ovest - Inizio stesa	N 5082199
Lon. Gauss Boaga Ovest - Inizio stesa	E 1754576
Lat. Gauss Boaga Ovest - Fine stesa	N 5082180
Lon. Gauss Boaga Ovest - Fine stesa	E 1754552
Quota p.c. s.l.m.	65,3 m
Valore medio $V_{s,30}$ dal p.c.	404 m/s
Categoria di sottosuolo (NTC - 2008)	B
Anno di misura	2013

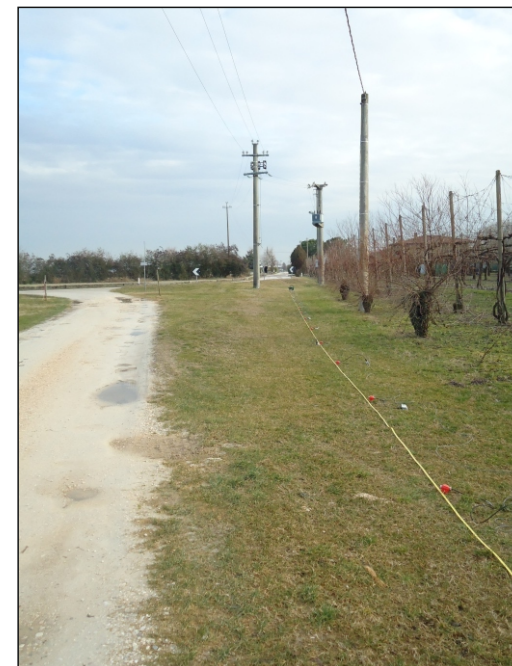
Profilo Vs

Progressivo	A 15
Lat. Gauss Boaga Ovest - Inizio stesa	N 5077459
Lon. Gauss Boaga Ovest - Inizio stesa	E 1755526
Lat. Gauss Boaga Ovest - Fine stesa	N 5077433
Lon. Gauss Boaga Ovest - Fine stesa	E 1755563
Quota p.c. s.l.m.	54,8 m
Valore medio Vs,30 dal p.c.	442 m/s
Categoria di sottosuolo (NTC - 2008)	B
Anno di misura	2013

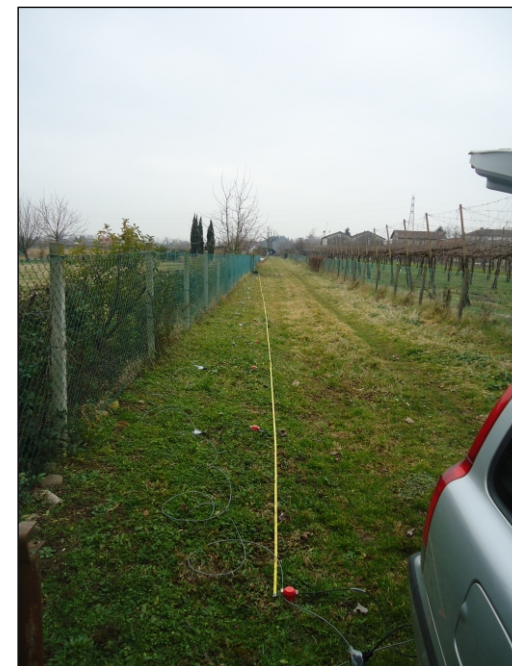
Profilo V_s

Progressivo	A 17
Lat. Gauss Boaga Ovest - Inizio stesa	N 5083867
Lon. Gauss Boaga Ovest - Inizio stesa	E 1756109
Lat. Gauss Boaga Ovest - Fine stesa	N 5083822
Lon. Gauss Boaga Ovest - Fine stesa	E 1756112
Quota p.c. s.l.m.	62,1 m
Valore medio $V_{s,30}$ dal p.c.	349 m/s
Categoria di sottosuolo (NTC - 2008)	C
Anno di misura	2013

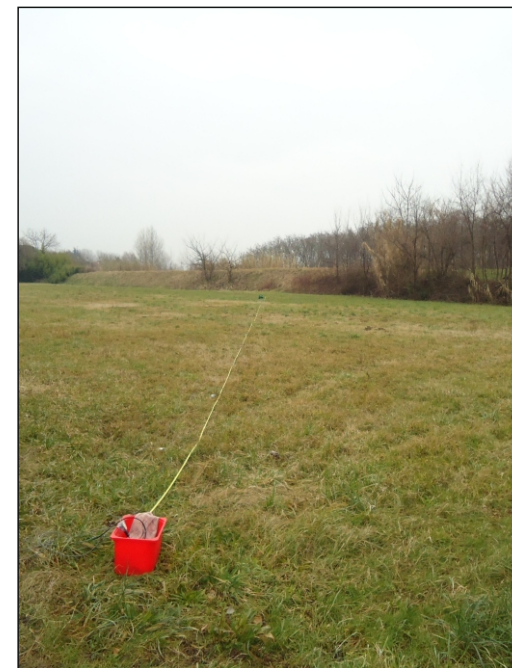
Profilo V_s

Progressivo	A 18
Lat. Gauss Boaga Ovest - Inizio stesa	N 5084323
Lon. Gauss Boaga Ovest - Inizio stesa	E 1755665
Lat. Gauss Boaga Ovest - Fine stesa	N 5084319
Lon. Gauss Boaga Ovest - Fine stesa	E 1755710
Quota p.c. slm	49.0 m
Valore medio V_{s30} da p.c.	365 m/s
Categoria di sottosuolo (NTC - 2008)	B
Anno di misura	2013

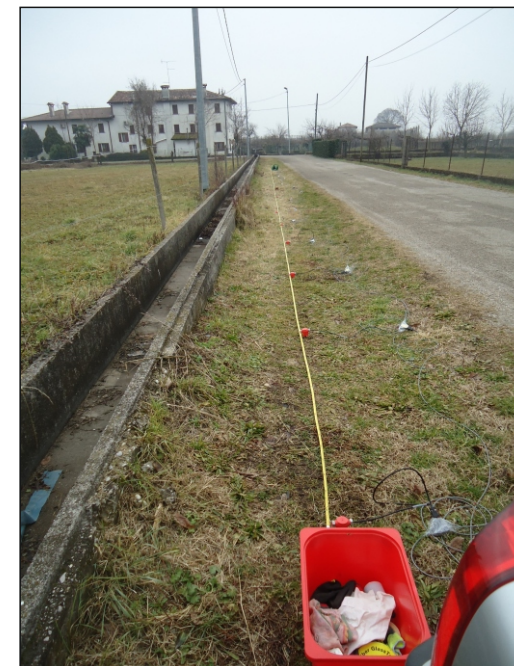
Profilo Vs

Progressivo	A 19
Lat. Gauss Boaga Ovest - Inizio stesa	N 5081262
Lon. Gauss Boaga Ovest - Inizio stesa	E 1755463
Lat. Gauss Boaga Ovest - Fine stesa	N 5081232
Lon. Gauss Boaga Ovest - Fine stesa	E 1755471
Quota p.c. slm	58.2 m
Valore medio V_{s30} da p.c.	487 m/s
Categoria di sottosuolo (NTC - 2008)	B
Anno di misura	2013

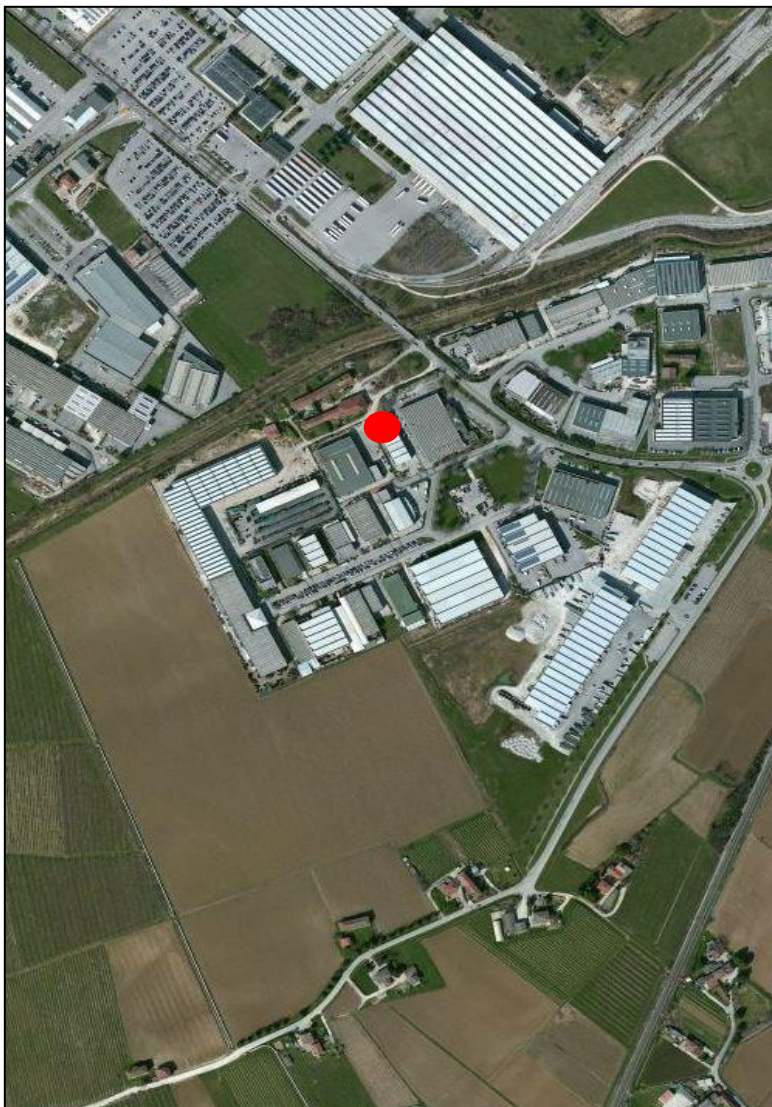
POZZO N. S 1

Progressivo	P8
Indirizzo	Via Maiorana
Lat Gauss-Boaga Ovest	N 5083332
Lon Gauss-Boaga Ovest	E 1754049
Profondità raggiunta	112 m
Anno di realizzazione	1993

STRATIGRAFIA E DATI CARATTERISTICI

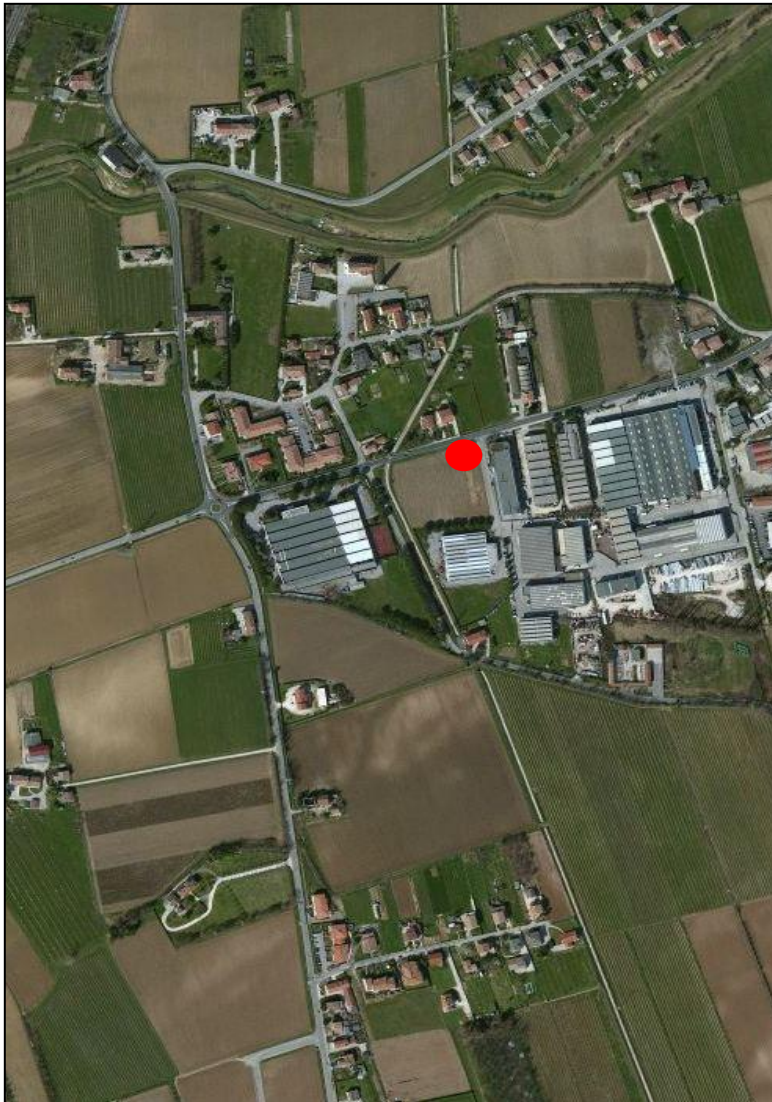
POZZO N. S 2

Progressivo	P9
Indirizzo	Loc. Sarano
Lat Gauss-Boaga Ovest	N 5083814
Lon Gauss-Boaga Ovest	E 1755481
Profondità raggiunta	55 m
Anno di realizzazione

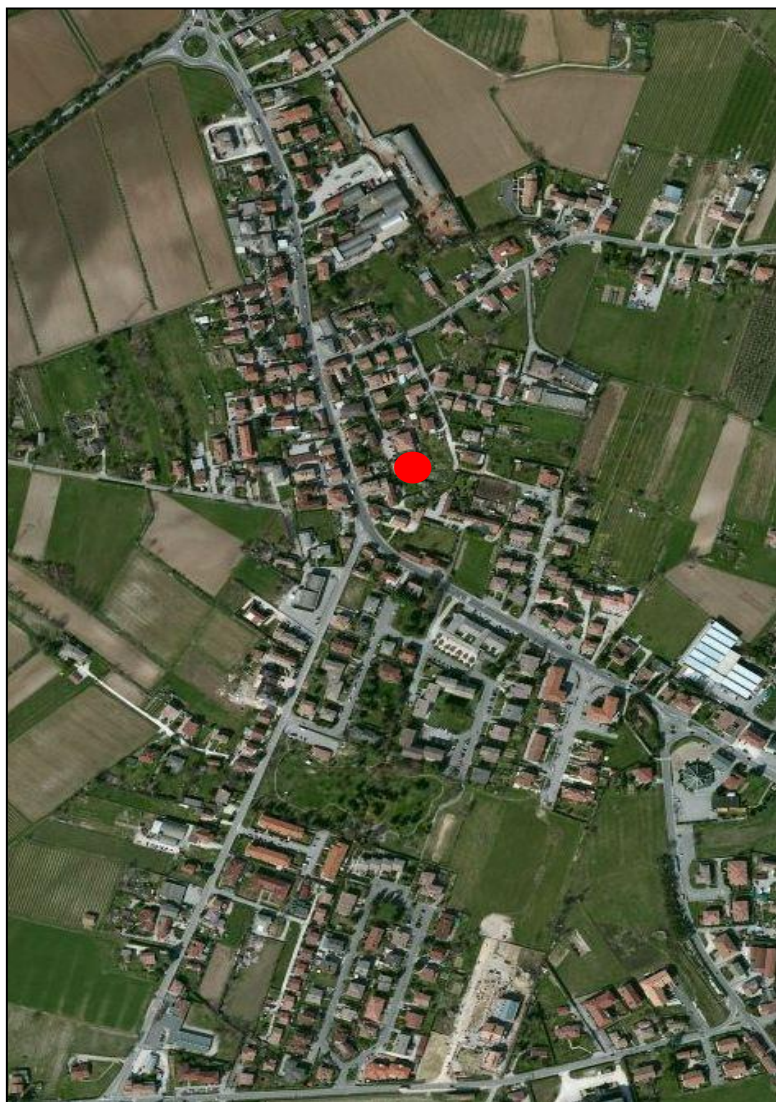
POZZO N. S 4

Progressivo	P11
Indirizzo	Vicolo Fermi
Lat Gauss-Boaga Ovest	N 5082912
Lon Gauss-Boaga Ovest	E 1756922
Profondità raggiunta	43 m
Anno di realizzazione

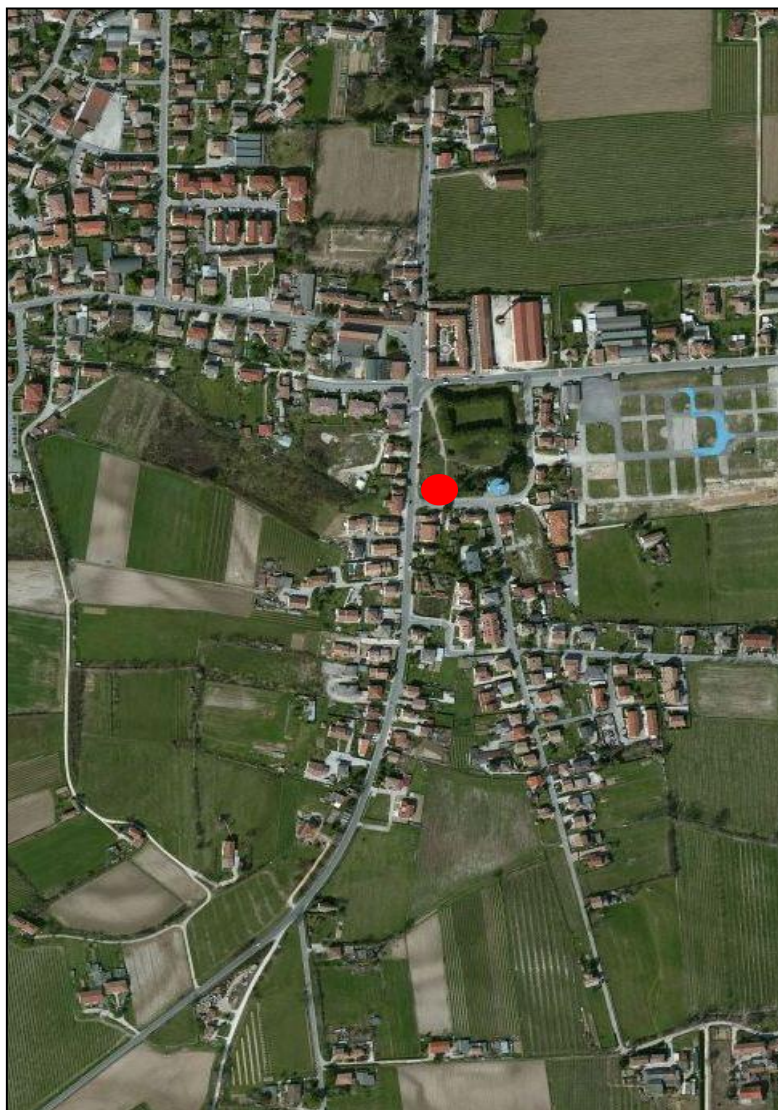
POZZO N. S 5

Progressivo	P12
Indirizzo	Via Marconi
Lat Gauss-Boaga Ovest	N 5081832
Lon Gauss-Boaga Ovest	E 1755267
Profondità raggiunta	73 m
Anno di realizzazione

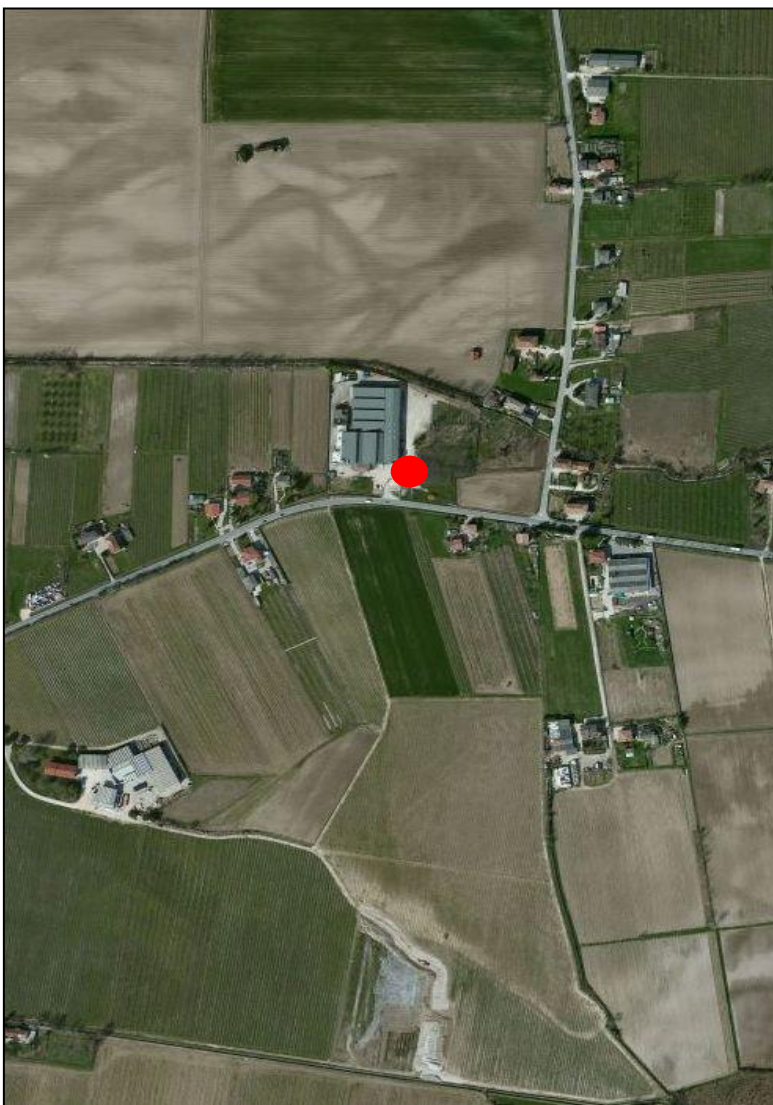
POZZO N. S 6

Progressivo	P13
Indirizzo	Via Colonna
Lat Gauss-Boaga Ovest	N 5079478
Lon Gauss-Boaga Ovest	E 1756024
Profondità raggiunta	39 m
Anno di realizzazione

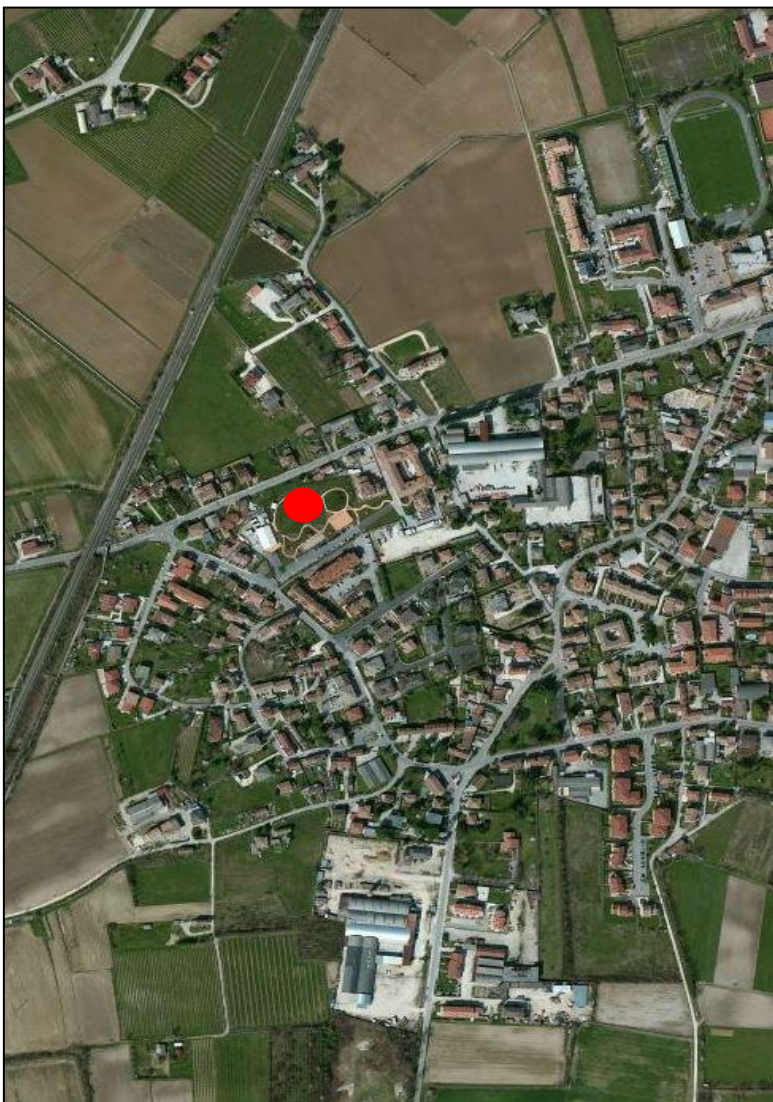
Progressivo	P16
Indirizzo	Via Roma
Lat Gauss-Boaga Ovest	N 5082237
Lon Gauss-Boaga Ovest	E 1754462
Profondità raggiunta	20 m
Anno di realizzazione	1994

Tipo : POZZO FREATICO
 Località : S.LUCIA DI PIAVE - ZONA CENTRO
 Cantiere : LOTTIZZAZIONE

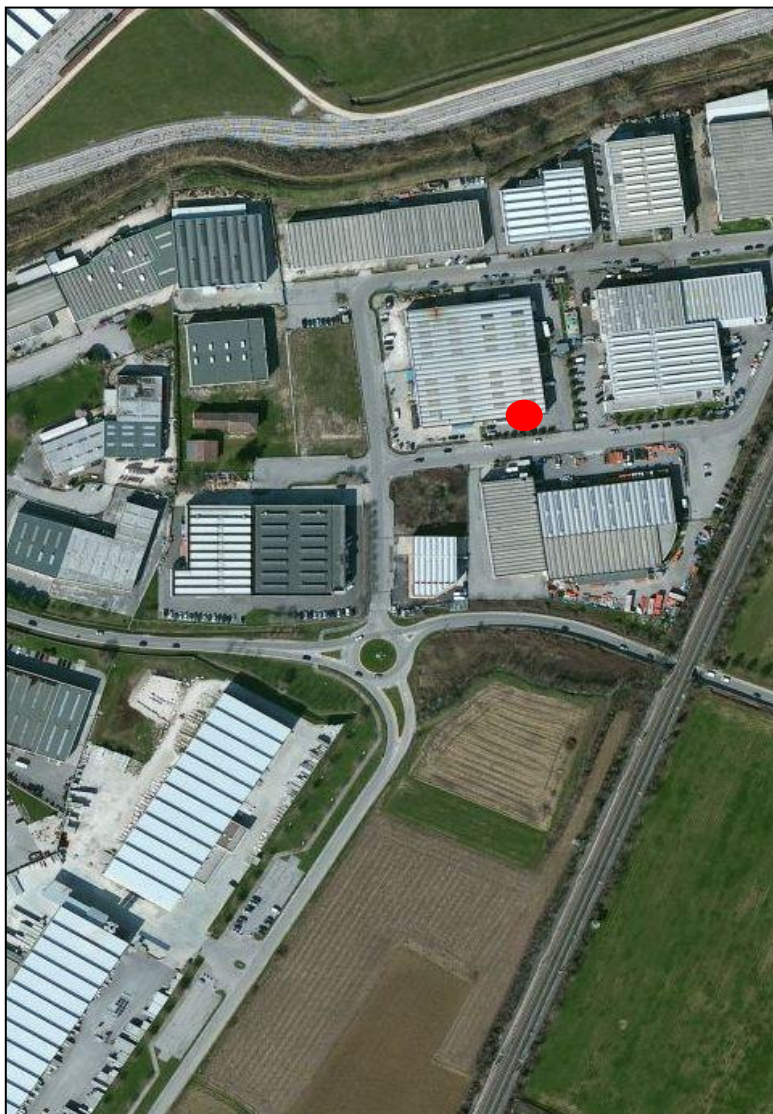
11 GEO 0074

Indagini Pregresse	
Progressivo	P22
Indirizzo	Via Foresto
Lat Gauss-Boaga Ovest	N 5083430
Lon Gauss-Boaga Ovest	E 1754489
Profondità raggiunta	1.9 m
Anno di realizzazione	1994

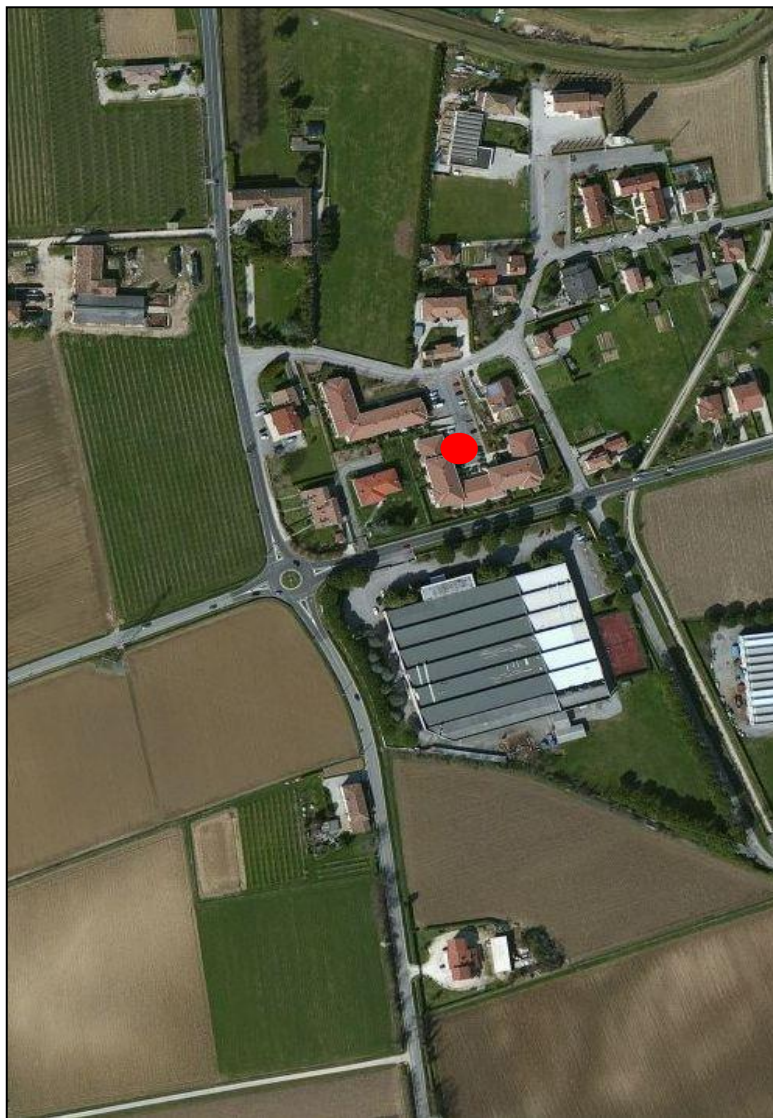
PROVA PENETROMETR. DINAMICA n. 3
TABELLE VALORI RESISTENZA GPD-2-92 - N.GEO 0160

Indagini Pregresse	
Progressivo	P23
Indirizzo	Loc. Sarano
Lat Gauss-Boaga Ovest	N 5083808
Lon Gauss-Boaga Ovest	E 1755275
Profondità raggiunta	1.7 m
Anno di realizzazione	2000

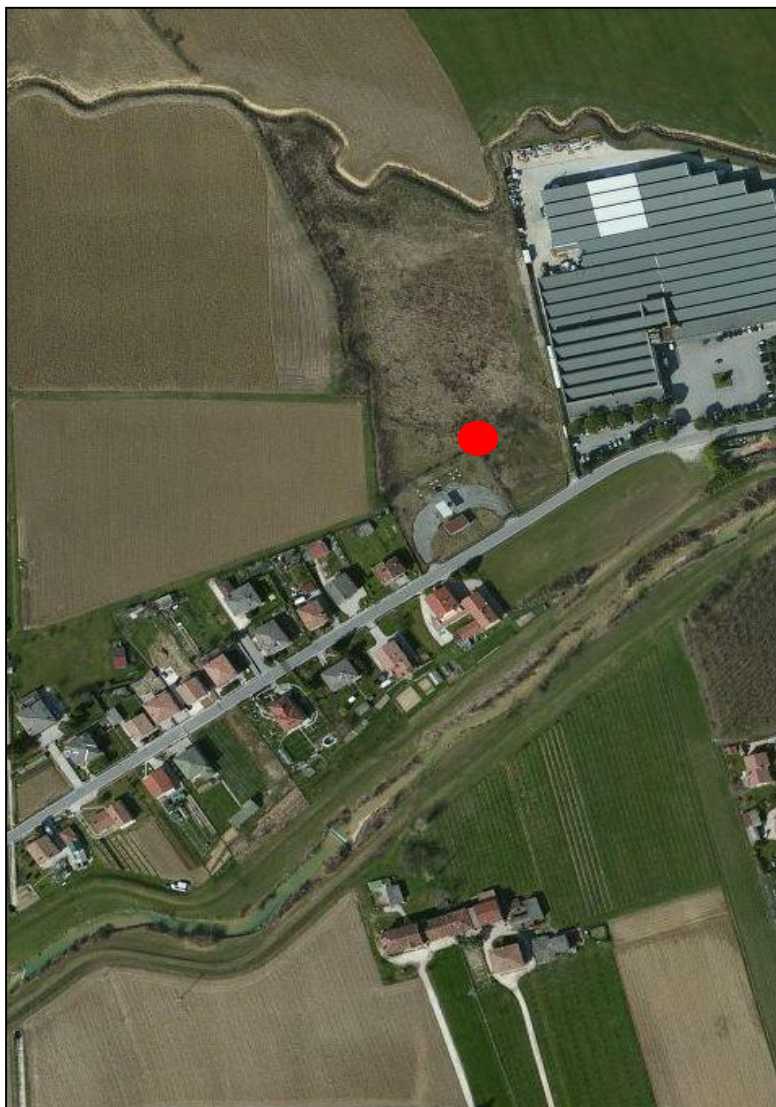
N_GEO 0053

Progressivo	P24
Indirizzo	Via Risorgimento
Lat Gauss-Boaga Ovest	N 5084388
Lon Gauss-Boaga Ovest	E 1755663
Profondità raggiunta	2.6 m
Anno di realizzazione	1991

STRATIGRAFIA

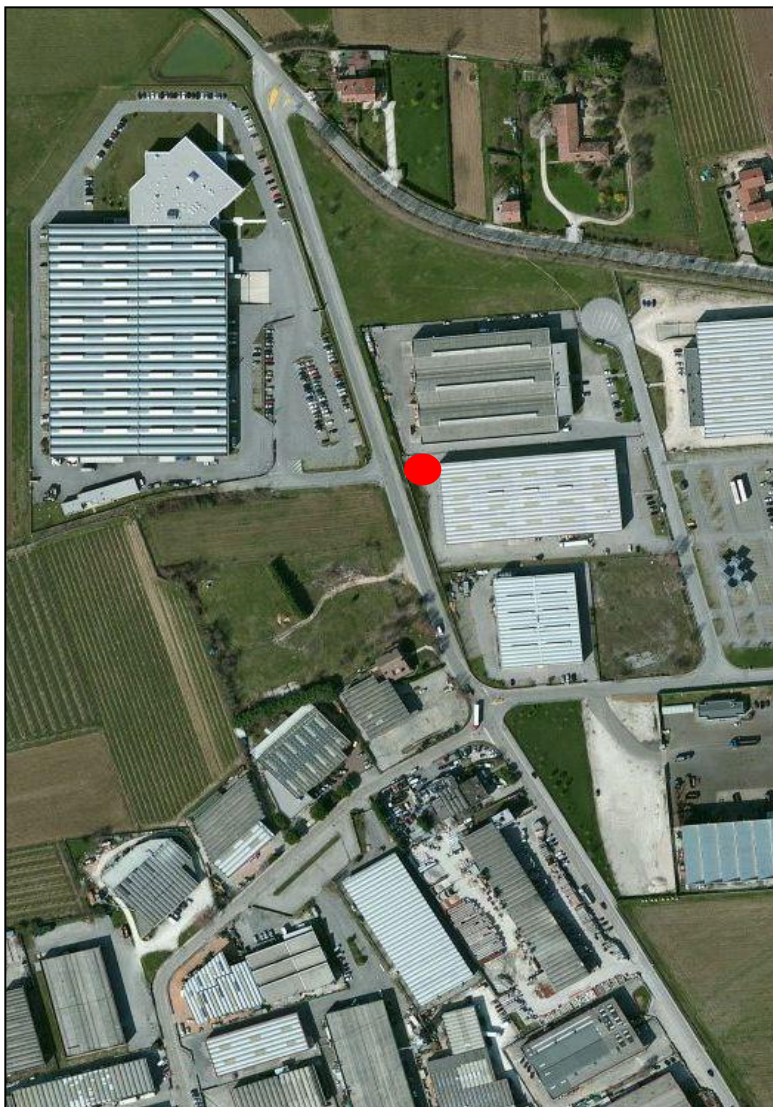
Progressivo	P29
Indirizzo	Via Lovera
Lat Gauss-Boaga Ovest	N 5082041
Lon Gauss-Boaga Ovest	E 1753599
Profondità raggiunta	3.10 m
Anno di realizzazione	1997

STRATIGRAFIA

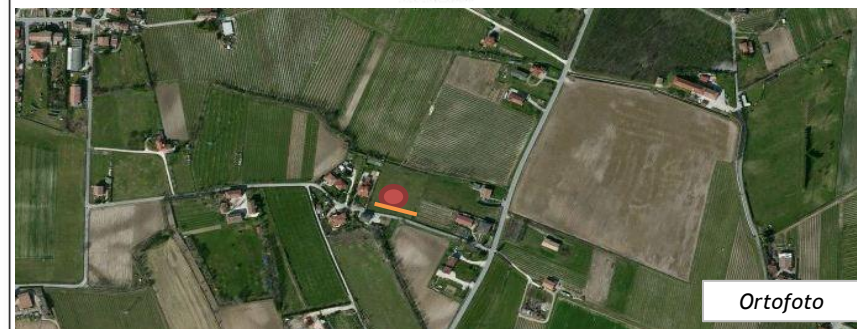
TECNICA HVRS

Max. HW at 12.13 ± 1.25 Hz. (In the range 0.0 - 54.0 Hz)

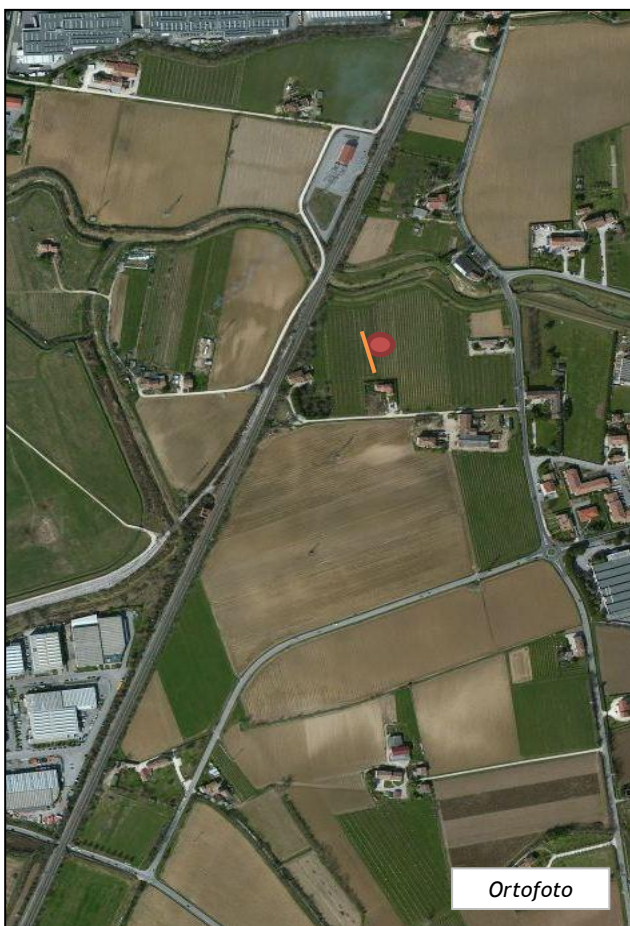
Progressivo	P36 - P41
M.A.S.W. / Rifrazione	
Lat Gauss-Boaga Ovest Inizio strada	N 5083963
Lon Gauss-Boaga Ovest Inzioso stesa	E 1754969
Lat Gauss-Boaga Ovest Fine stesa	N 5084032
Lon Gauss-Boaga Ovest Fine stesa	E 1754961

TECNICA SISMICA A RIFRAZIONE

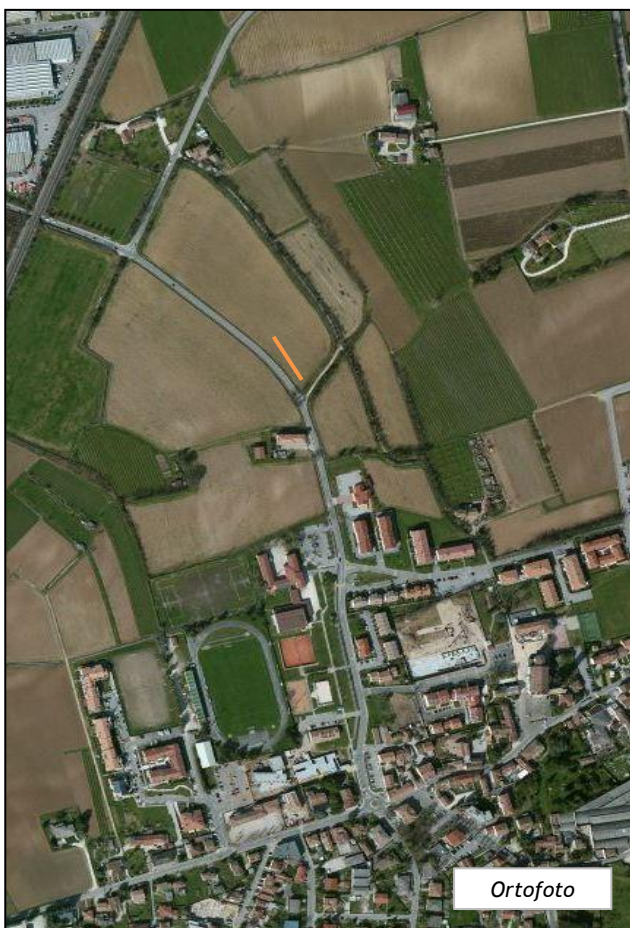
Progressivo	P37 - P42
M.A.S.W. / Rifrazione	
Lat Gauss-Boaga Ovest Inizio strasa	N 5083088
Lon Gauss-Boaga Ovest Inzioso stesa	E 1754921
Lat Gauss-Boaga Ovest Fine stesa	N 5083138
Lon Gauss-Boaga Ovest Fine stesa	E 1754874

TECNICA SISMICA A RIFRAZIONE

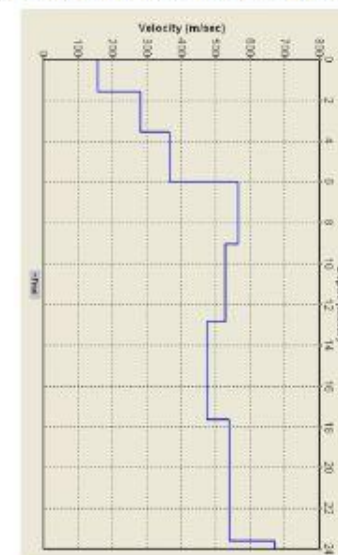
Modello velocità onde di taglio (Vs)
